Evaluaciones Ambientales en el marco de la fiscalización ambiental

Francisco García Aragón

Junio, 2021

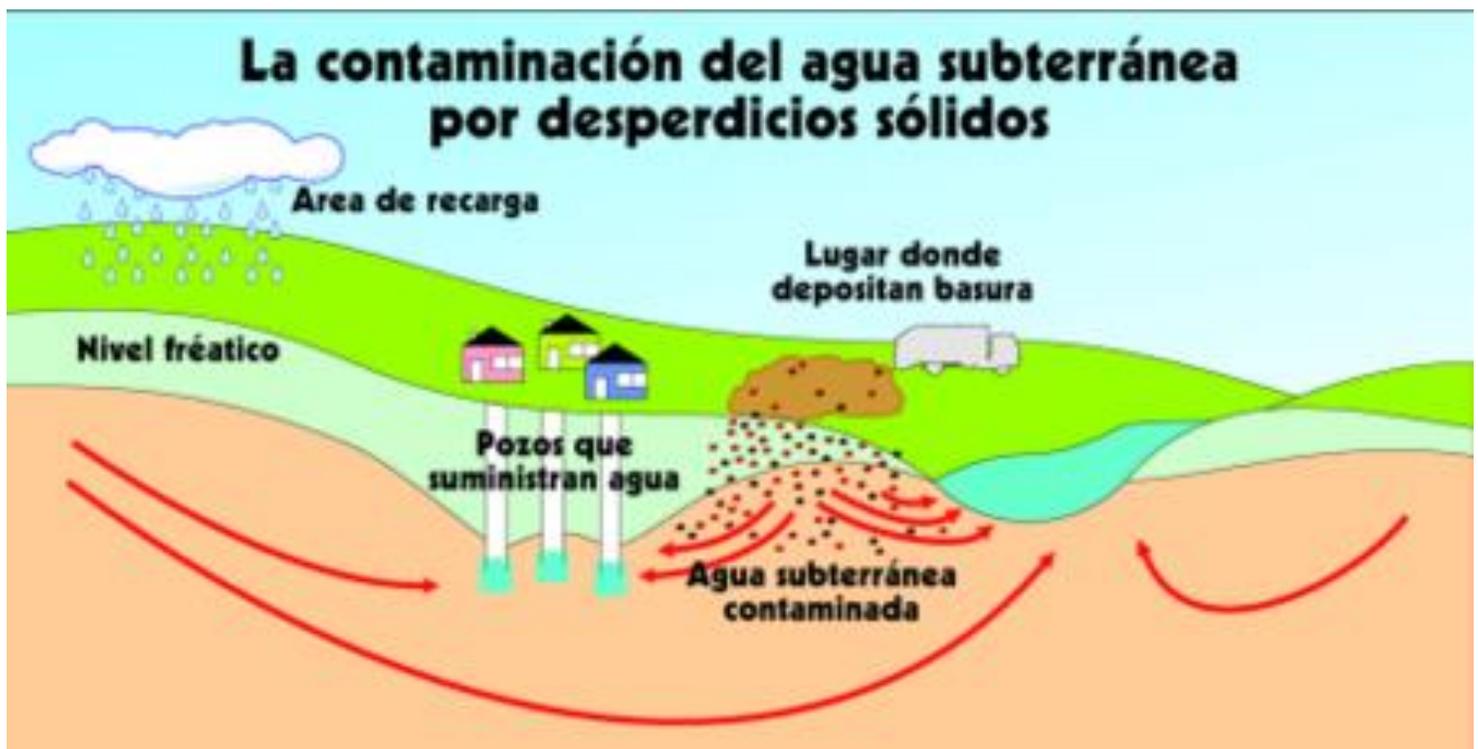
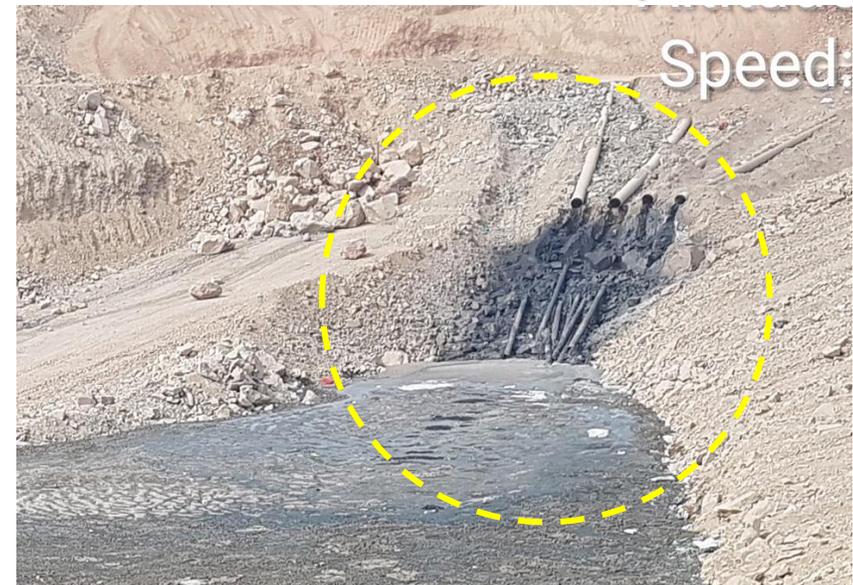
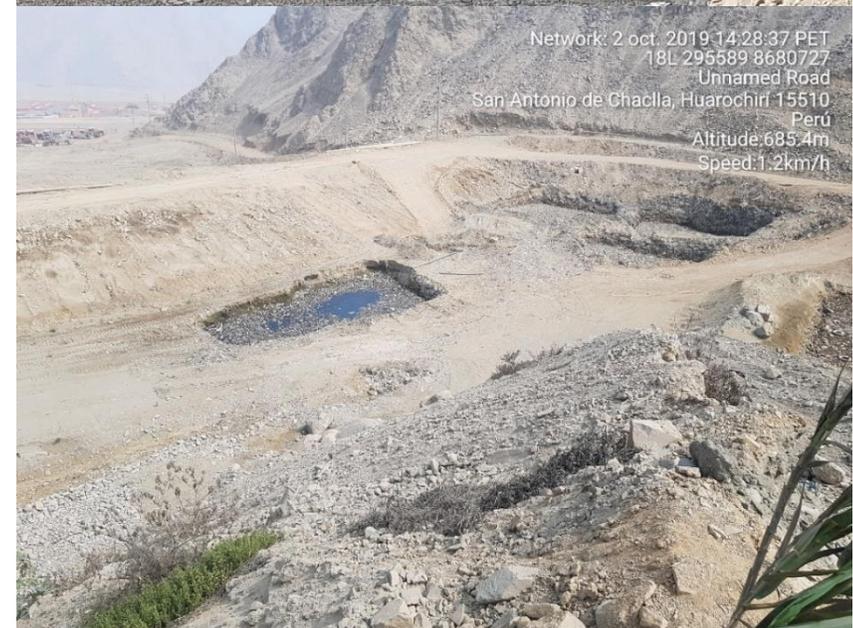
Modelo conceptual de una EAC Infraestructura y servicios

Lixiviados de los rellenos sanitarios

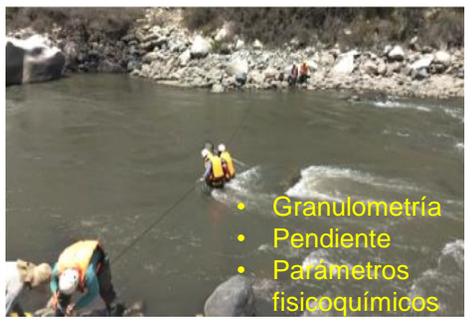
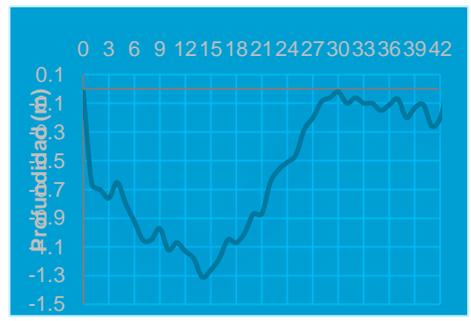
48 secciones de medición de caudal

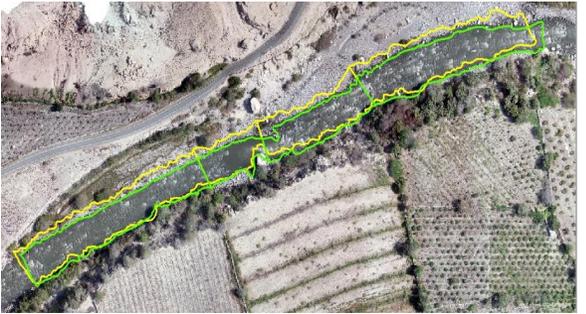
Fotogrametría (dron)

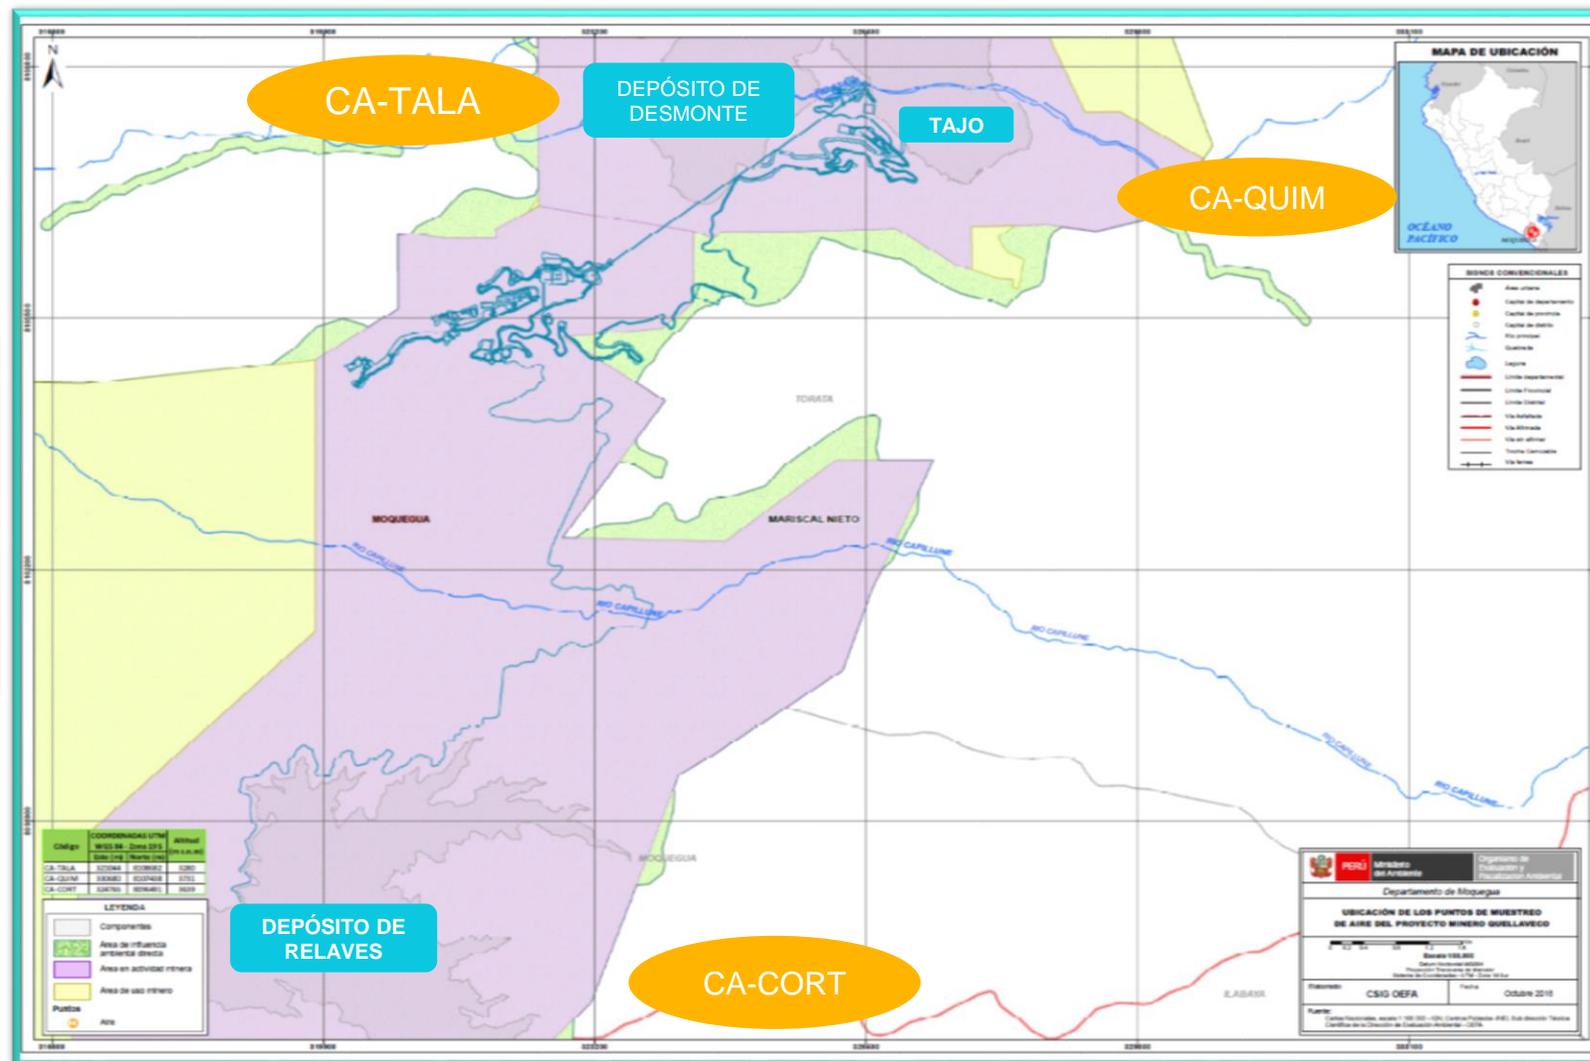
Resultados: Calidad del aire: PM 10 y PM 2.5

En las 3 estaciones de monitoreo de aire: Tala, Quimsuta y Cortadera, las concentraciones de partículas PM10 y PM2,5 fueron **menores al ECA para aire.**

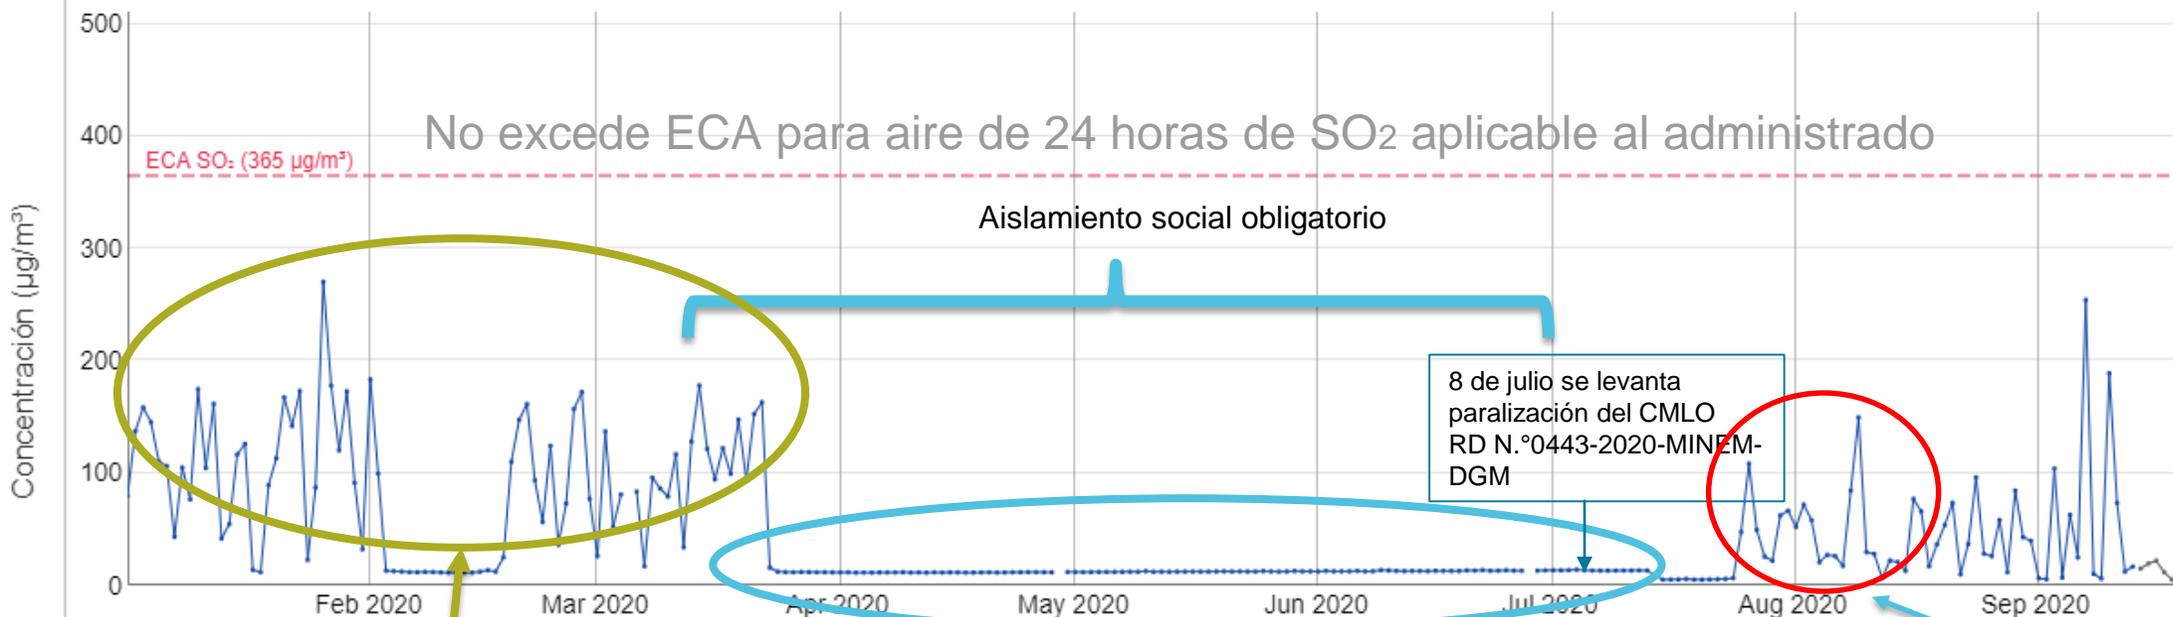
Evolución diaria de dióxido de azufre (SO₂)

Promedio de SO₂ antes de la paralización de la actividad metalúrgica: 89 µg/m³

Promedio de SO₂ sin actividad metalúrgica: 12,28 µg/m³ (23/03 al 08/07)

Cumple con la Guía de Calidad del Aire de la OMS (20 µg/m³)

Con la vigilancia ambiental se evidencia el reinicio de la actividad metalúrgica

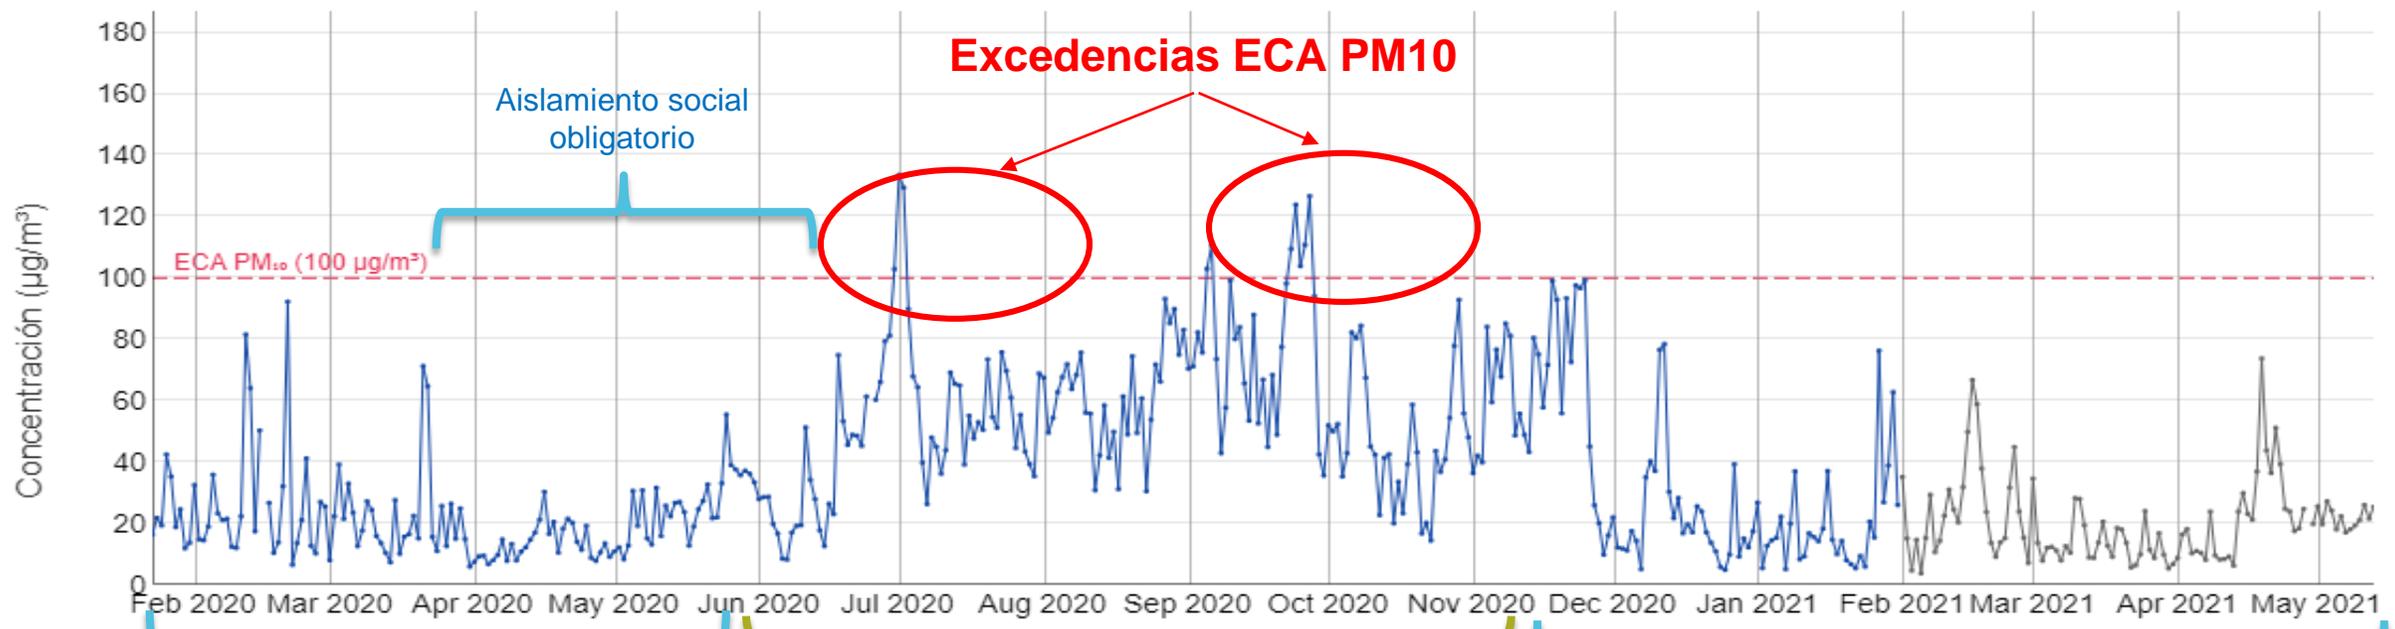
Estación Ccapacmarca (Corredor vial) – PM10

Evolución promedio de 24 horas para material particulado con diámetro menor de 10 micras (PM₁₀)

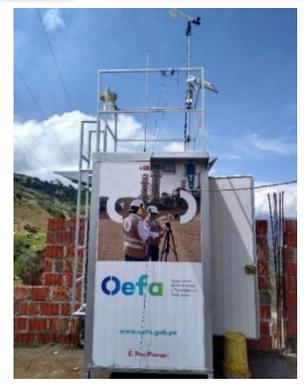
Época de lluvia

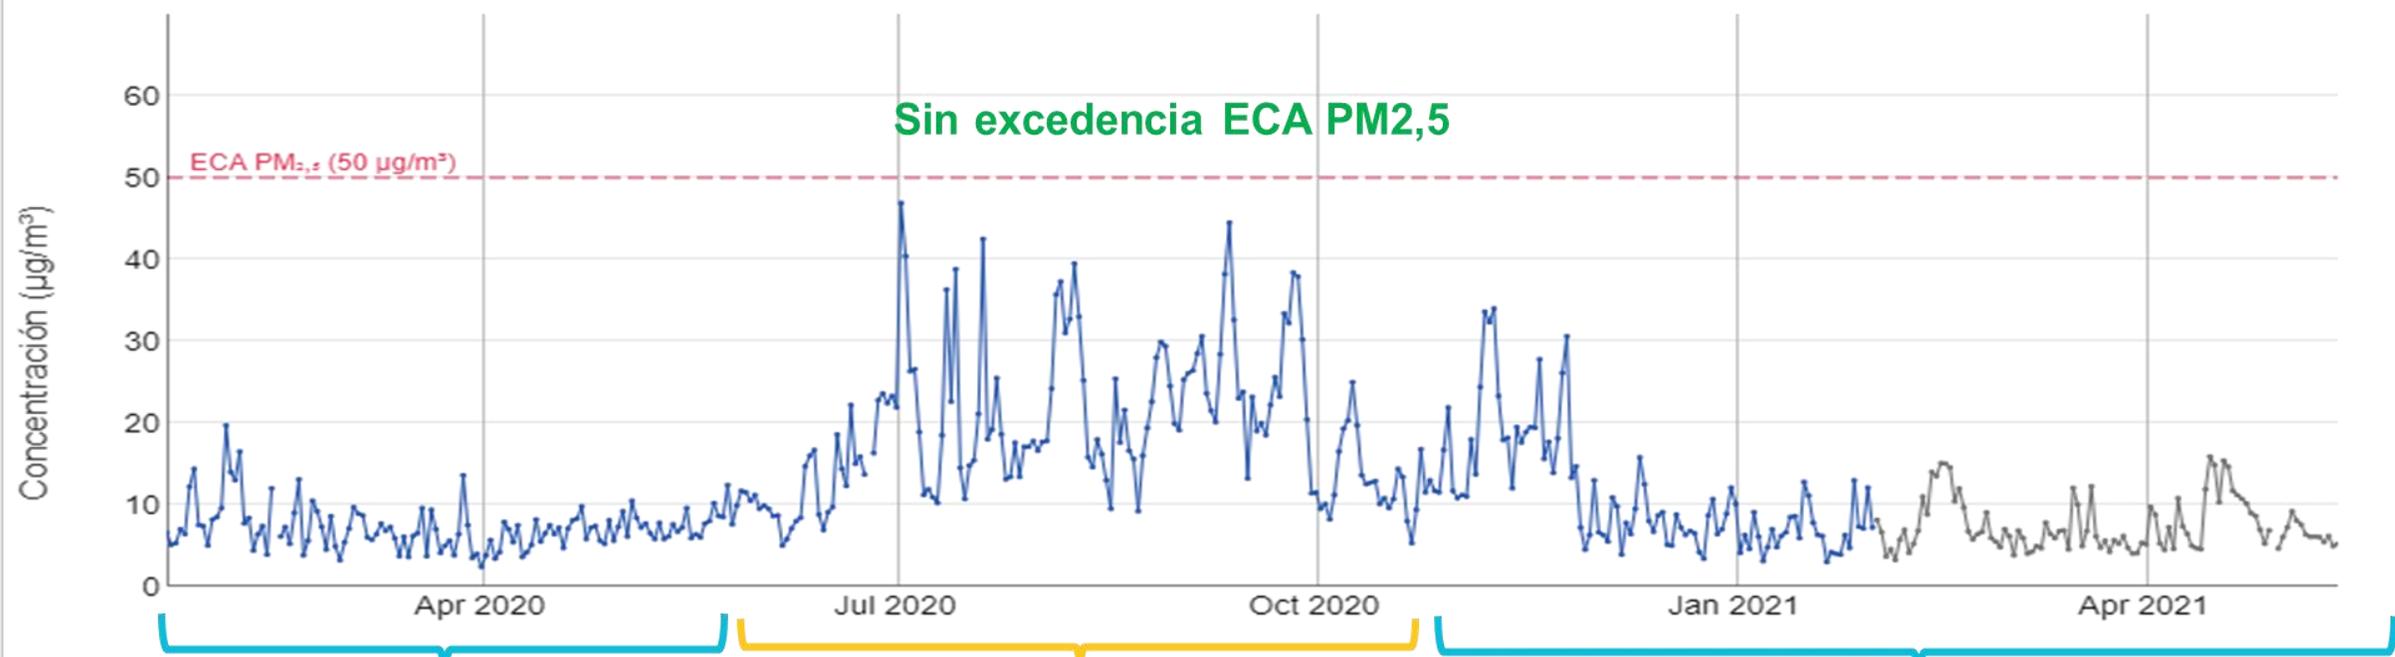
Estación Ccapacmarca (Corredor vial) – PM2.5

Evolución promedio de 24 horas para material particulado con diámetro menor de 2,5 micras (PM_{2,5})

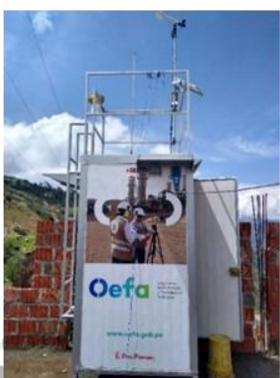
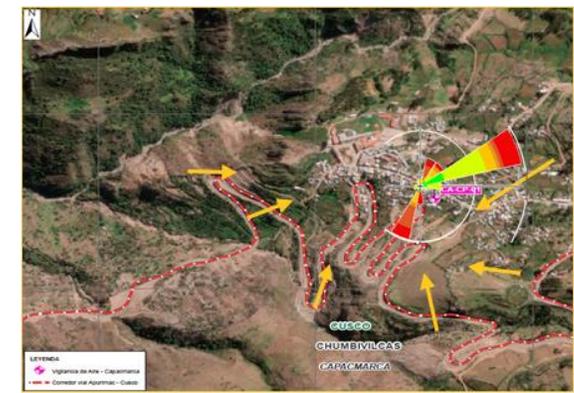
Época de lluvia

Época seca

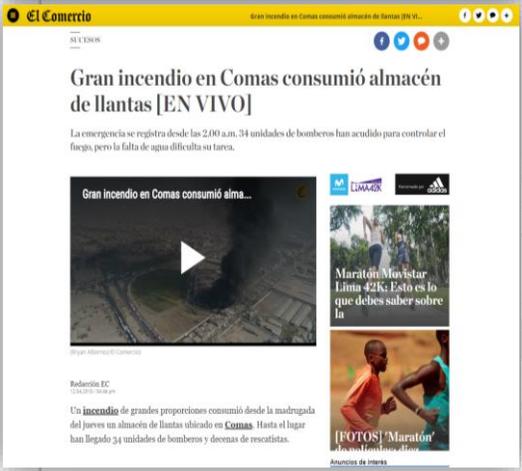
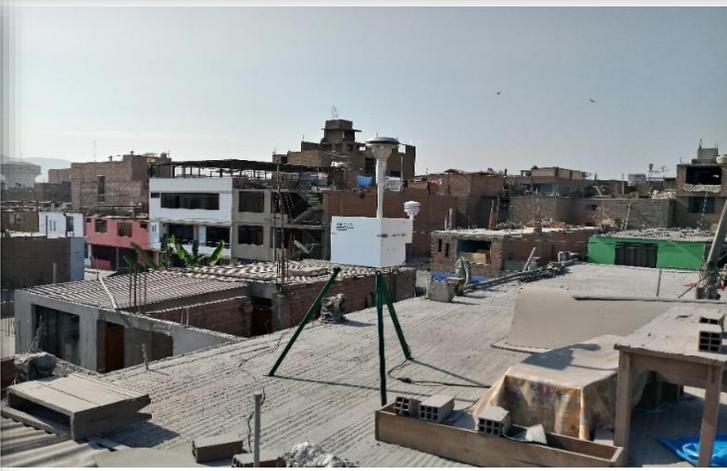
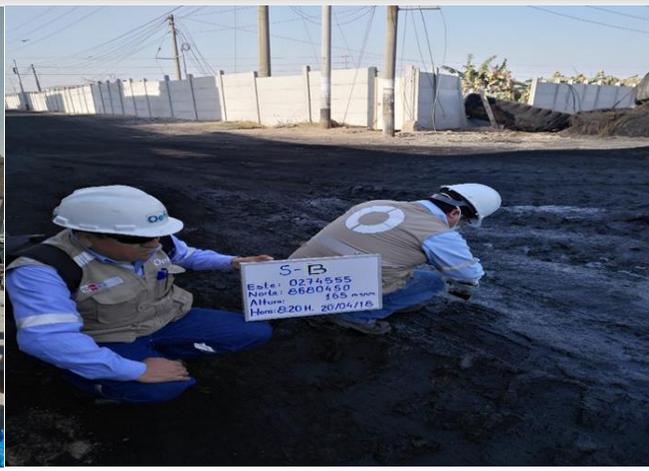
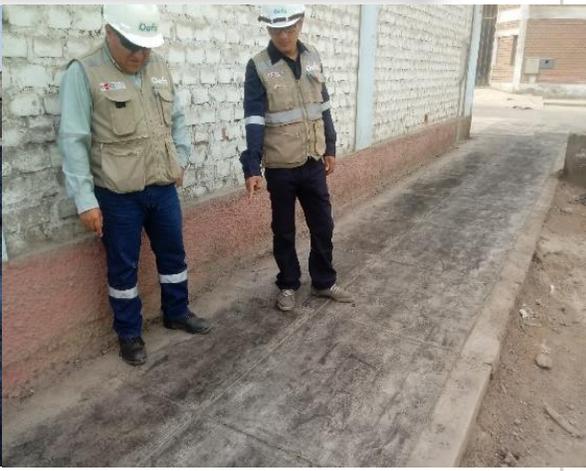
Evaluación Ambiental Focal : caso Incendio de almacén de neumáticos en Comas

Calidad del aire

Suelo

Polvo sedimentable

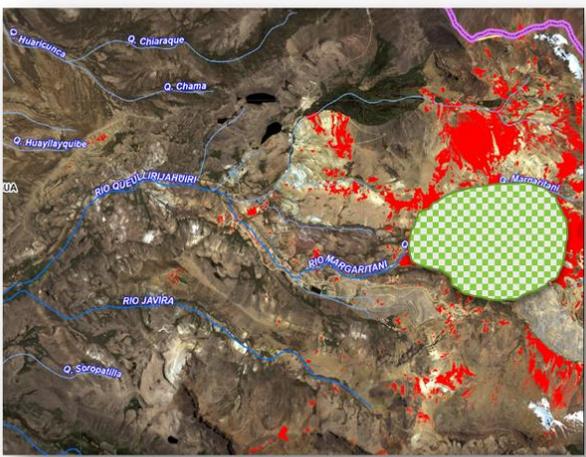
Imágenes Satelitales

- Primera aproximación al área de la unidad fiscalizable y alrededores.
- Evaluación de tendencias de posibles impactos ambientales.

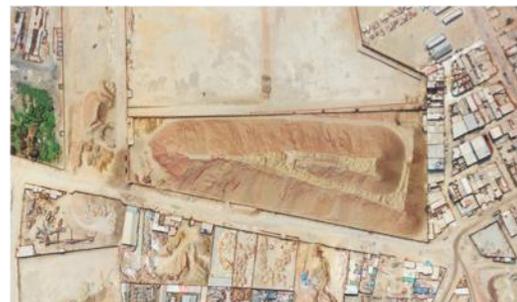
Ortomosaico DISPONIBLE

- Exploración aérea
- Ubicación precisa de puntos de monitoreo y muestreo
- Delimitación de áreas de potencial interés (API)
- Cálculo de área y perímetro (depósitos de desmontes, relaves, tajos, residuos sólidos, botaderos, etc)

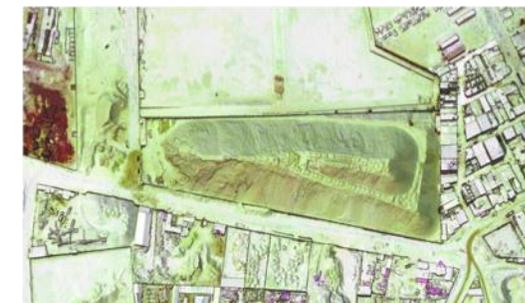
Imágenes multiespectrales ALQUILER (SENSOR MULTIESPECTRAL)

- Caracterización de uso de suelos
- Identificación humedales, bofedales, cuerpos de agua, etc.
- Estrés hídrico de la vegetación
- Delimitación de áreas de afectación a vegetación y ecosistemas
- Cartografiado geológico
- Delimitación de disposición de materiales antrópicos

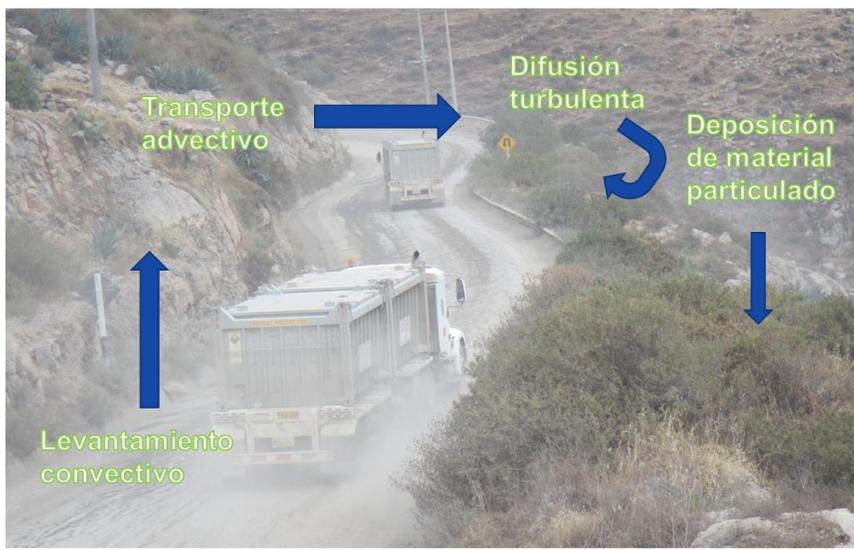
Determinar la posible alteración de las condiciones ambientales del componente flora, producto del material particulado generado por el flujo de camiones en el corredor vial Apurímac-Cusco (ámbito de la provincia de Chumbivilcas).

Con el análisis de imágenes aerotransportadas multispectrales, se evidenciaron bajos valores del índices de vigor de la vegetación en los transectos adyacentes al corredor vial en comparación con los transectos más alejados.

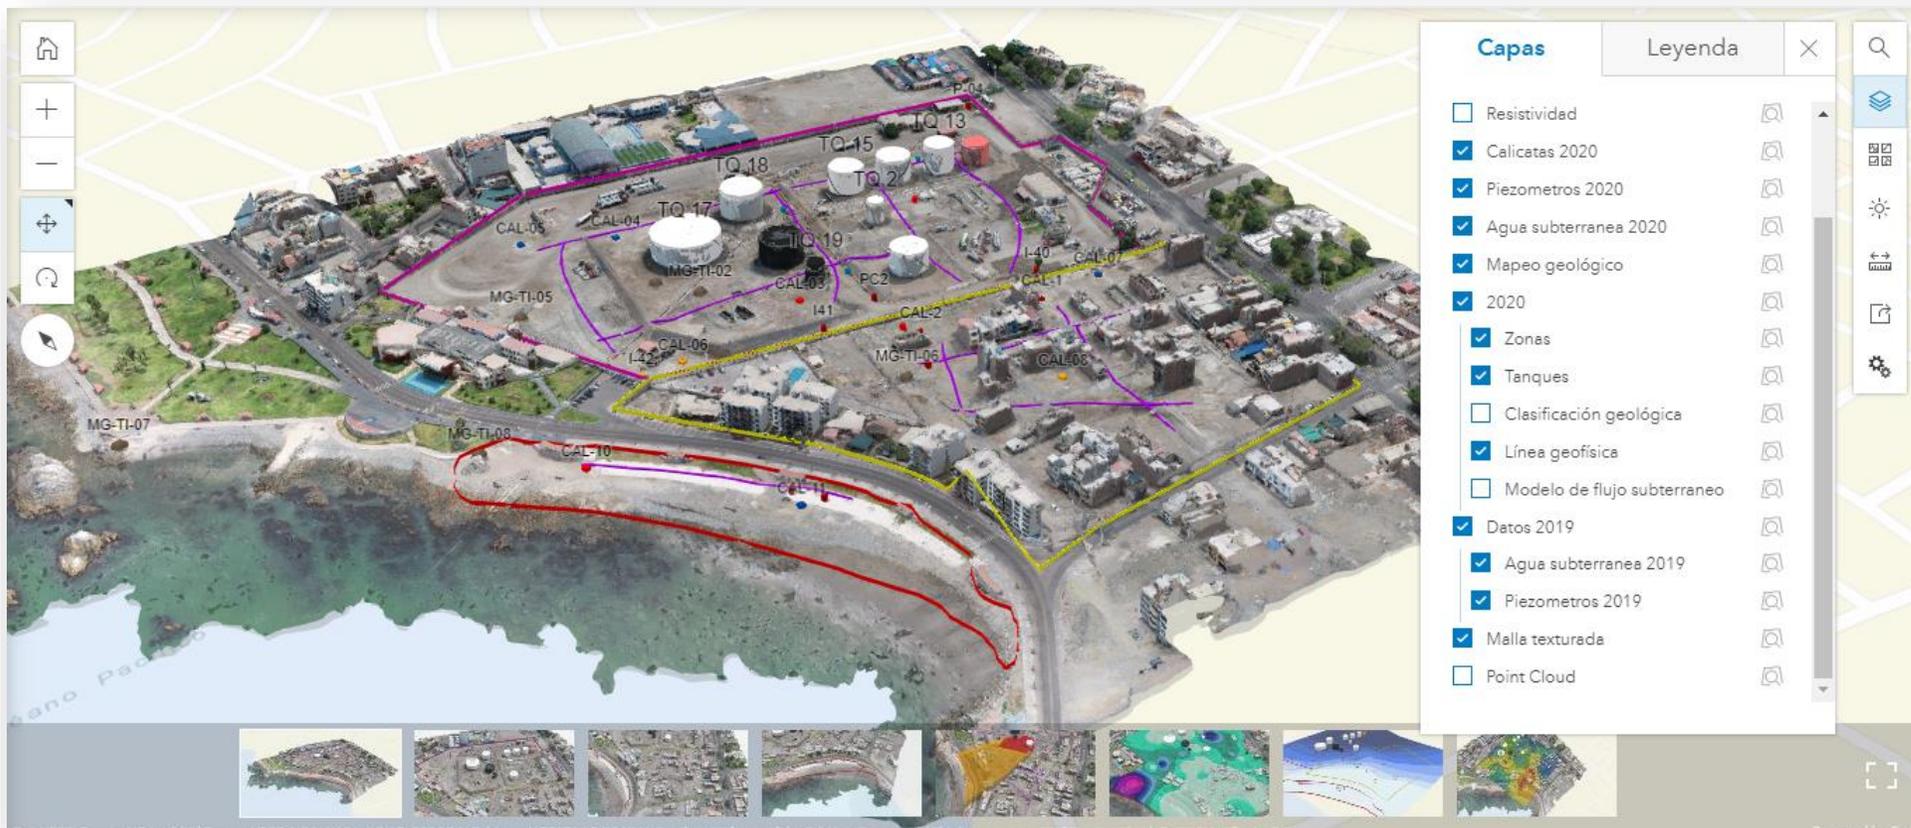
Levantamiento del **relieve superficial actual** del área de estudio en una evaluación ambiental de causalidad con **RPAS (drones)**.

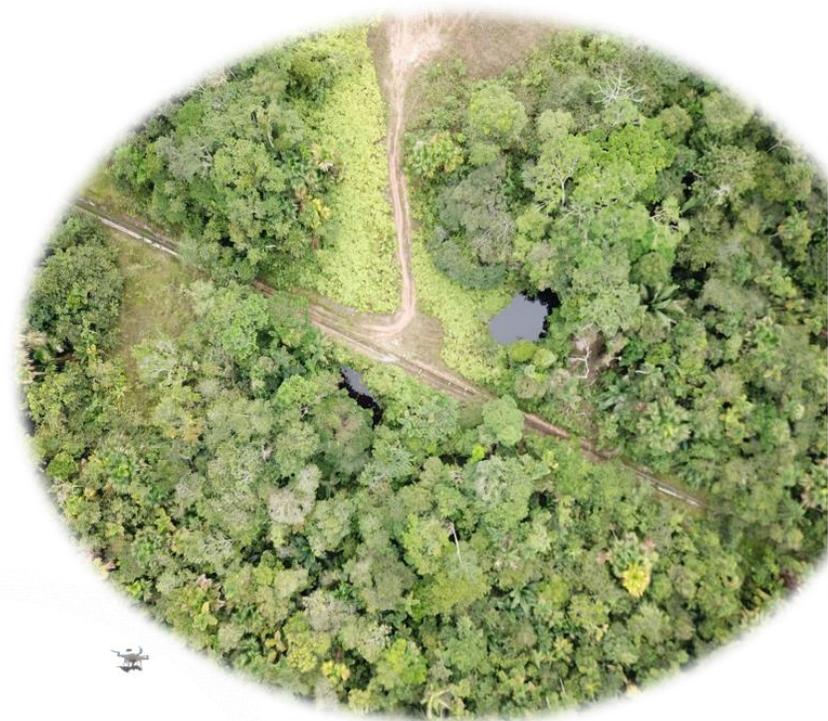
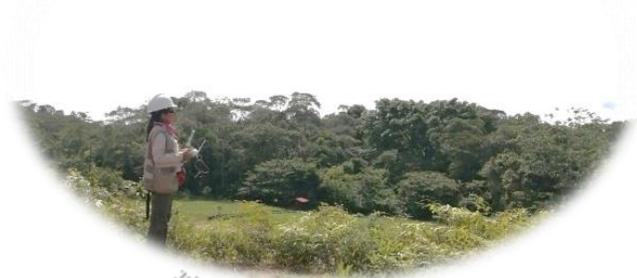
Procesamiento y análisis de imágenes satelitales Sentinel-2 e imágenes aerotransportadas multispectrales Parrot Sequoia.

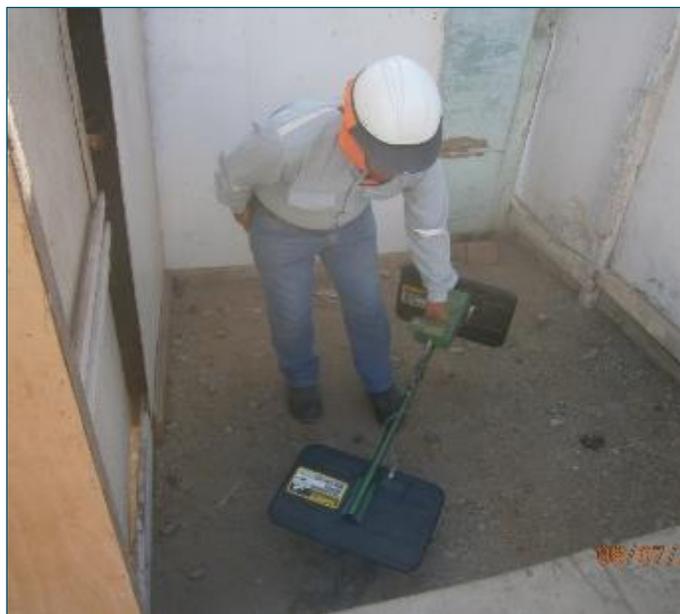
Detector de metales

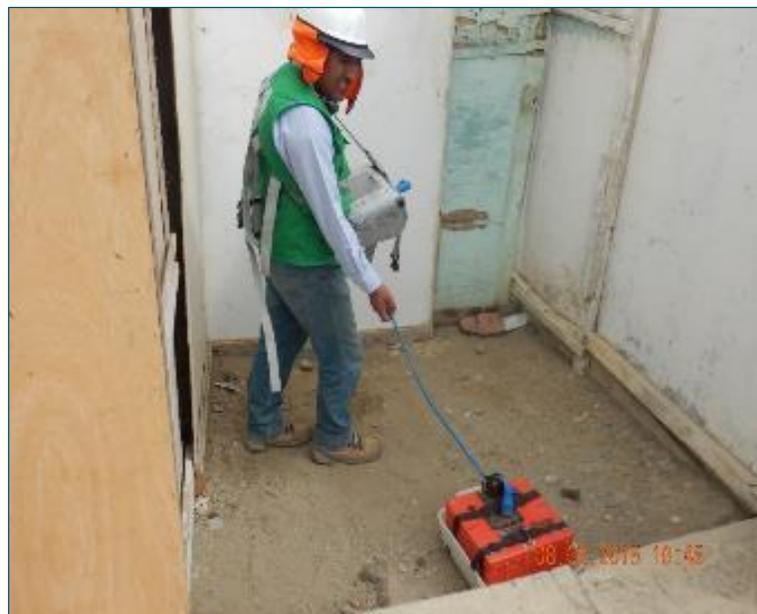
Radar de penetración terrestre (georadar)

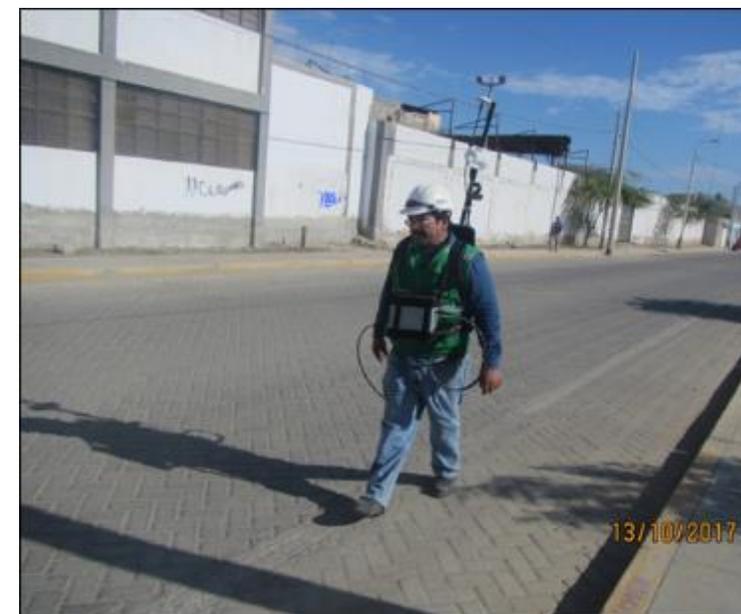
Magnetómetro

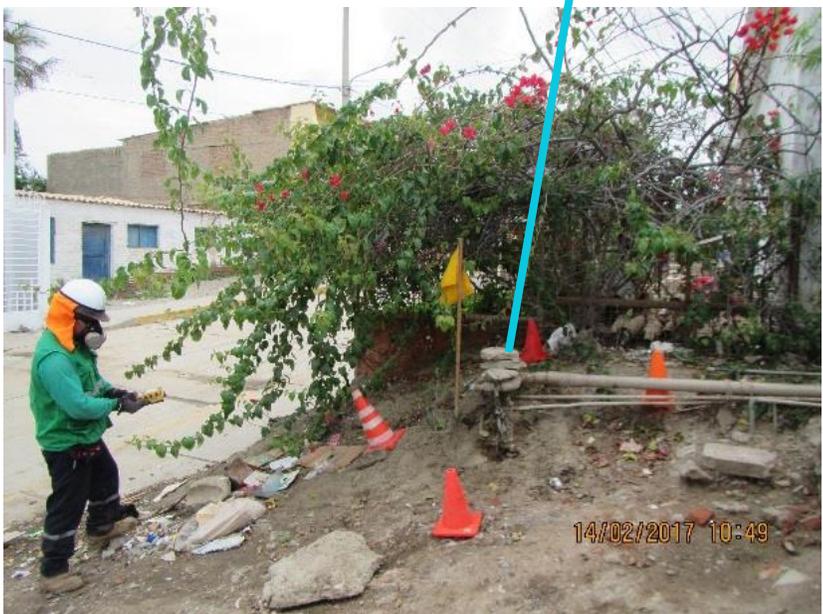
Pozo petrolero con conexiones clandestinas de gas

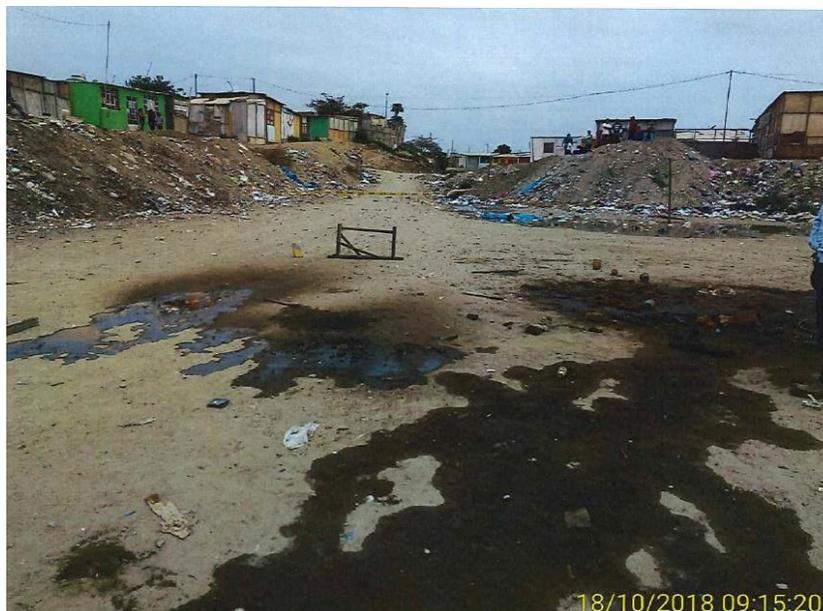
Pozo petrolero enterrado, próximo a asentamiento humano, el cual no pudo ser ubicado hasta que empezó a aflorar hidrocarburo

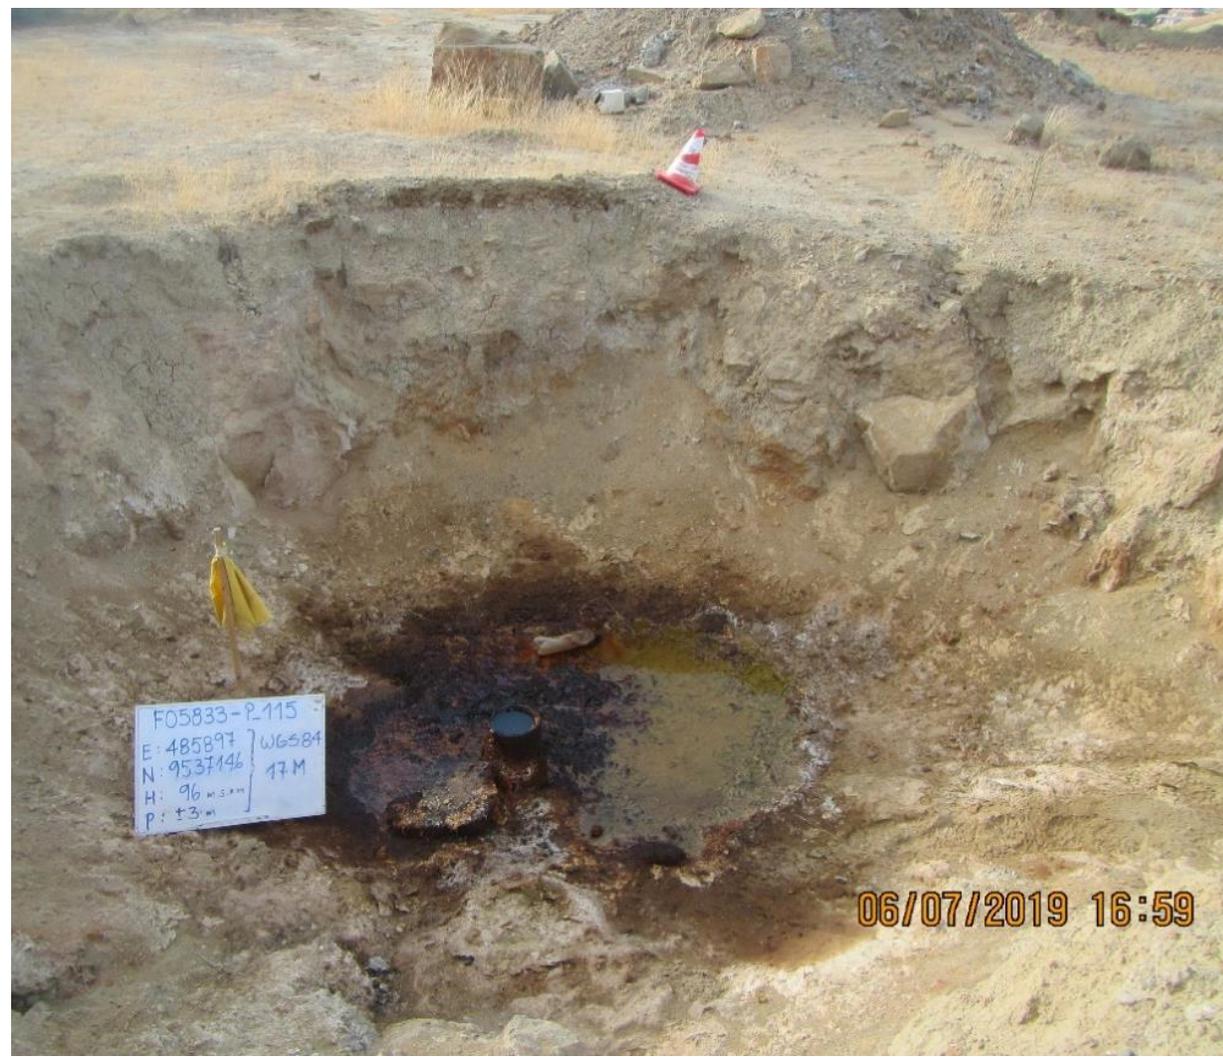
F05833-Pozo P_115

Pozo mal abandonado
Emisiones gaseosas fugitivas
Afloramiento de agua
Suelo contaminado
